# Utrzymanie nawierzchni wykonanych z betonu cementowego. Kondycja betonu po 83 latach eksploatacji – droga krajowa nr 18

TOMASZ PAWLIK

ARKADIUSZ POLECKI

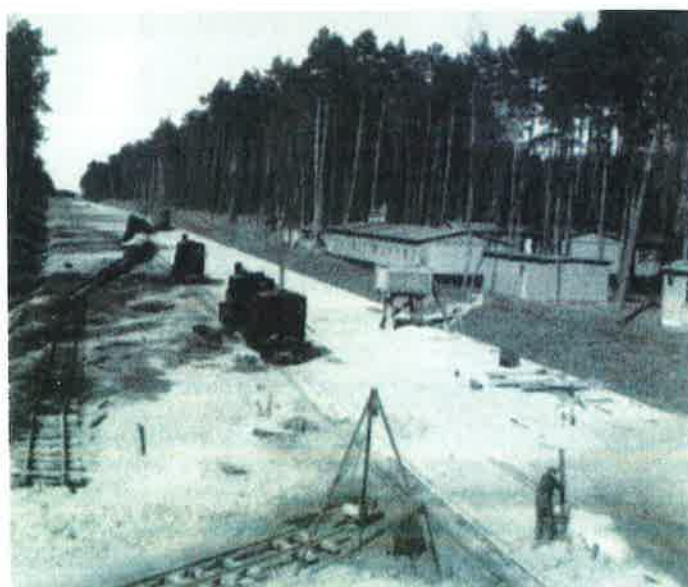
Rys. 2. Grafika – Autostrada RAB 9 w latach budowy [2]

III Rzeszy). Przebieg RAB 9 przedstawiono na rysunku nr 1. Miała ona znaczenie strategiczne. Oprócz klasycznego drogowego ruchu cywilnego, autostrada była wykorzystywana do celów wojskowych: przejazdu kolumn wojskowych, transporty zaopatrzenia dla wojsk na froncie, itp. [2]. Sposób budowy RAB 9 przedstawiono na rysunku nr 2.

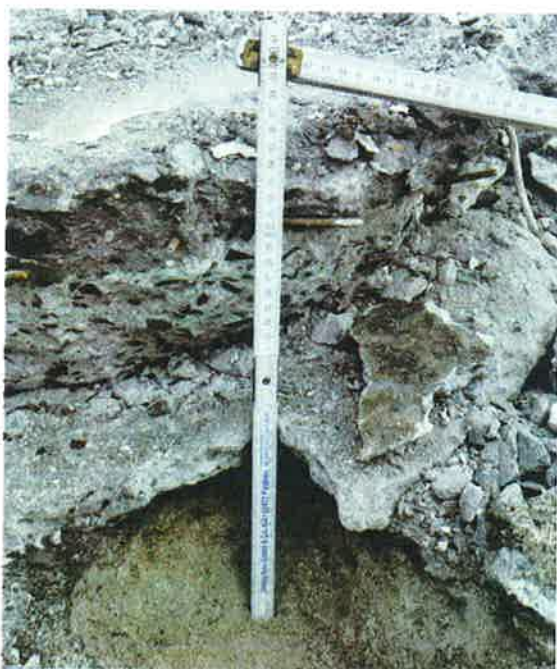
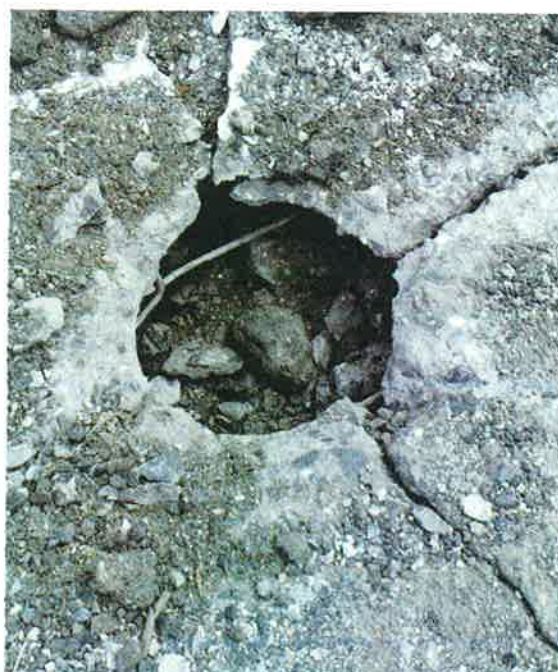
←  
Fot. 1 i 2.  
Konstrukcja starej  
nawierzchni wraz  
z siatką stalową [7]

Szczeliny poprzeczne wykonano co ok. 5,0 m a szczelinę podłużną mniej więcej w środku szerokości jezdni. Podobna konstrukcja obejmowała odcinki jednojezdniowe, jak i dwujezdniowe [2]. Konstrukcję starej nawierzchni, w tym ułożenie siatki stalowej oraz rodzaj podłoża, zamieszczono na fotografiach 1–4.

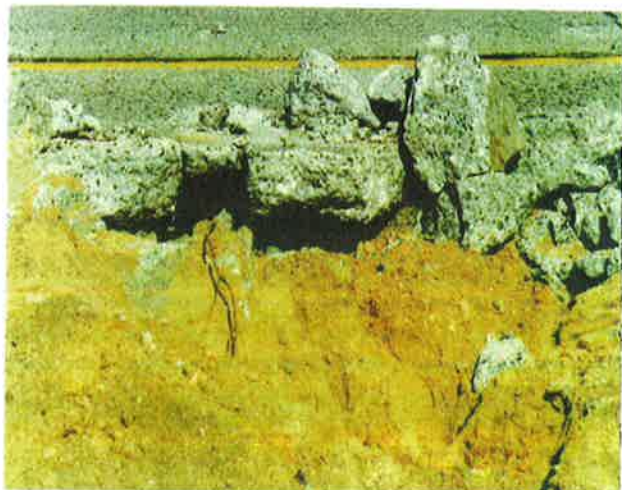
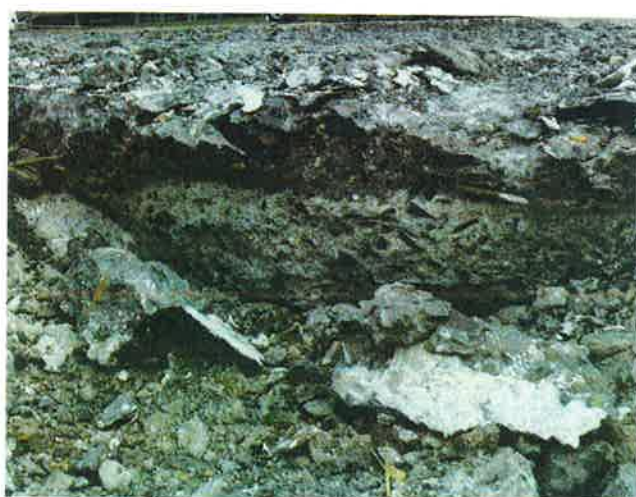
↓ Fot. 3 i 4.  
Konstrukcja  
starej nawierzchni  
betonowej [2]

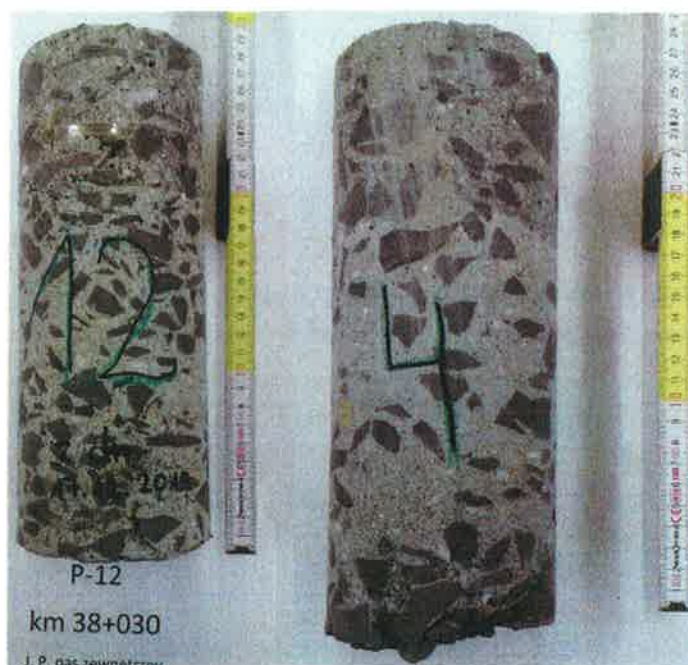
Fot. 5. Przykłady pobranych walcowych próbek nawierzchni droga krajowa nr 18 [7]

W celu przeprowadzenia badań nawierzchni, zostały pobrane próbki betonu cementowego o średnicy  $f$  100 mm i wysokości równej pełnej grubości warstwy jezdni w poszczególnych lokalizacjach. Próbki walcowe zostały pobrane na jezdni prawej, południowej za pomocą wiertnicy mechanicznej *Strassen Test Baustoff-Prufsysteme* 15,7 kW, typ 290, umieszczonej na przyczepie jednoosiowej. Łącznie pobrano 21 próbek. Próbki zostały oznakowane i przewiezione do laboratorium. Przykłady pobranych próbek przedstawia fotografia nr 5. W laboratorium próbki zostały pomierzone, opisane i przygotowane do wykonywania dalszych badań. Lokalizacje miejsc pobrania próbek zostały przedstawione w tabeli nr 1.

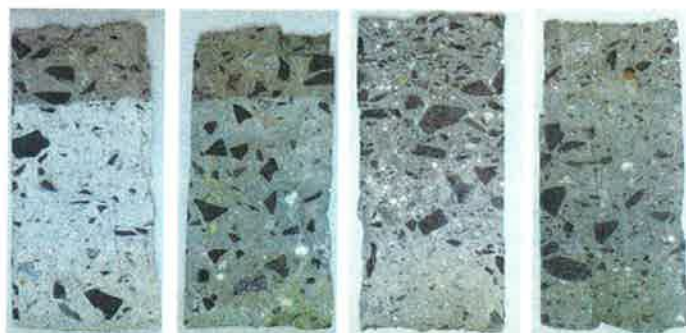
Fot. 6. Próbki wytypowane do badań petrograficznych, kolejno od lewej: 1118/19, 1124/19, 42/20, 49/20 [7]

Do badań petrograficznych wyznaczono cztery próbki rdzeniowe, po wykonaniu badań wytrzymałość na rozciąganie przy rozłupywaniu. Były to próbki o numerach: 1118/19, 1124/19, 42/20, 49/20 (fot. 6). Podstawą wyboru były istotne różnice makroskopowe w wyglądzie poszczególnych rdzeni, a w szczególności barwa zaczynu, rozkład ziaren kruszywa oraz porowatość.

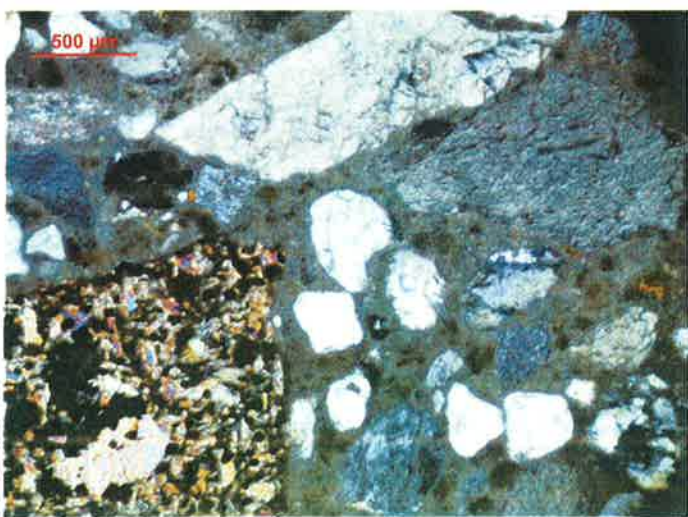
Fot. 8. Próbką 1118/19 – dolna warstwa betonu; widoczne ziarna piasku, żwiru i bazaltu (lewy dolny róg); obraz mikroskopowy w świetle przechodzącym spolaryzowanym (skrzyżowane polaryzatory) [7]

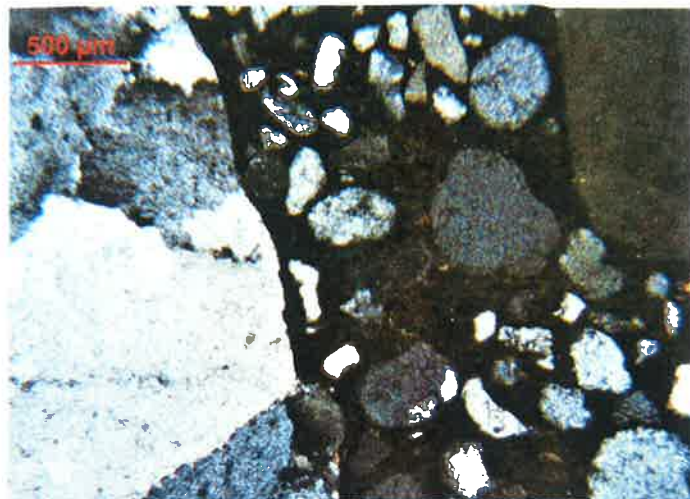
Fot. 9. Próbką 1124/19 – górna warstwa betonu; widoczne ziarna piasku i żwiru; obraz mikroskopowy w świetle przechodzącym spolaryzowanym (skrzyżowane polaryzatory) [7]

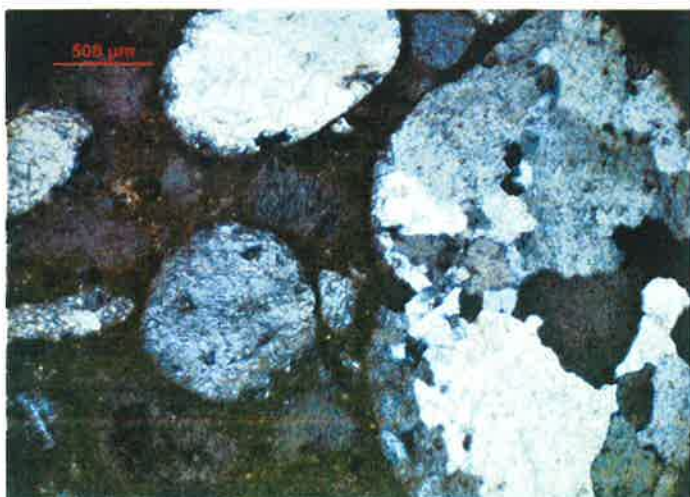
Fot. 11. Próbką 42/20 – górna warstwa betonu; widoczne ziarna piasku i żwiru; obraz mikroskopowy w świetle przechodzącym spolaryzowanym (skrzyżowane polaryzatory) [7]

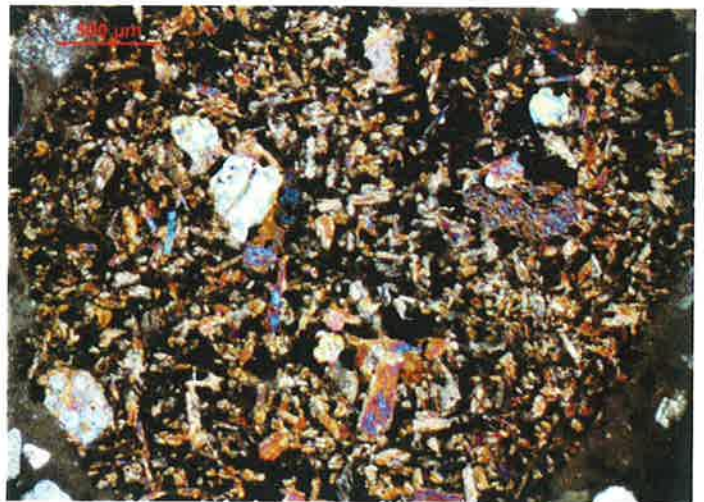
Fot. 18. Próbką 1118/19 – dolna warstwa betonu; ziarno bazaltu; obraz mikroskopowy w świetle przechodzącym spolaryzowanym (skrzyżowane polaryzatory) [7]

Bazalty (w ujęciu technologicznym i złożowym) reprezentowane są przez bazalt nefelinowy lub bazanit (fotografie nr.

17, 18, 19). Dodatkowo w dolnej warstwie betonu w próbce 49/20 stwierdzono obecność pojedynczego ziarna trachyandezytu lub trachybazaltu (melafiru), będącego prawdopodobnie przypadkowym zanieczyszczeniem. Pod względem struktury bazalty są dość zróżnicowane, często również w obrębie jednego preparatu. Przeważają ziarna o strukturze porfirowej z drobnokrystalicznym lub afanitowym tłem skalnym. Dominującymi składnikami tła skalnego są (w zmiennych proporcjach) pirokseny, plagioklasy wapniowe, nefelin oraz minerały nieprzezroczyste (tlenki żelaza i tytanu). W zmiennych, ale niewielkich ilościach stwierdzono także obecność szkliska. Jako fenokryształy (większe kryształy tkwiące w cieście skalnym) dominują oliwiny oraz – w mniejszym stopniu – pirokseny. Oliwiny w różnym stopniu objęte są typowymi dla tego minerału wtórnymi przeobrażeniami. W świetle przechodzącym spolaryzowanym zmiany te uwidaczniają się jako brunatny iddingsyt (mieszanina getytu i chlorytu) oraz zielonobrunatny bowlingit (mieszanina serpentynów i minerałów ilastych) (fotografie nr 17 i 19). Przeobrażenia te rozwijają się wokół ziaren oraz wzdłuż pęknięć wewnątrz kryształów. Same ziarna bazaltoidów nie są zwietrzałe, nie stwierdzono oznak zgorzeli słonecznej (brak typowych dla tego zjawiska charakterystycznych jaśniejszych plamek widocznych makroskopowo oraz drobnych spękań, prowadzących do rozpadu ziarna). Pod względem rozmiaru dominują ziarna duże o długości 10 mm – 30 mm (wielkość mierzona w preparacie, nie odpowiada rzeczywistemu wymiarowi kruszywa określanemu w analizie sitowej), w mniejszej ilości zaś występują ziarna o długości 4–10 mm.

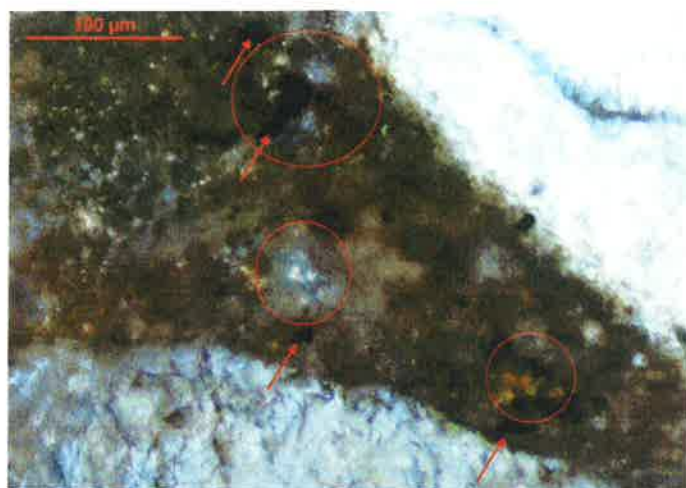
Fot. 22. Próbką 42/20 – górna warstwa betonu; stwardniały zaczyn cementowy (brązowy) z relikami niezhydratyzowanych ziaren cementu (okręgi) i skupieniami czarnego brownmillerytu (strzałki); obraz mikroskopowy w świetle przechodzącym spolaryzowanym (skrzyżowane polaryzatory) [7]

powe optycznie inkluzje brownmillerytu wielkości 2–10  $\mu\text{m}$  w dużej ilości rozproszone są w całym zaczynie, również poza granicami rozróżnialnych niezhydratyzowanych ziaren cementu (fotografie nr 20 do 23). Prawdopodobnie to duża zawartość tego składnika może powodować charakterystyczne ciemniejsze zabarwienie zaczynu.

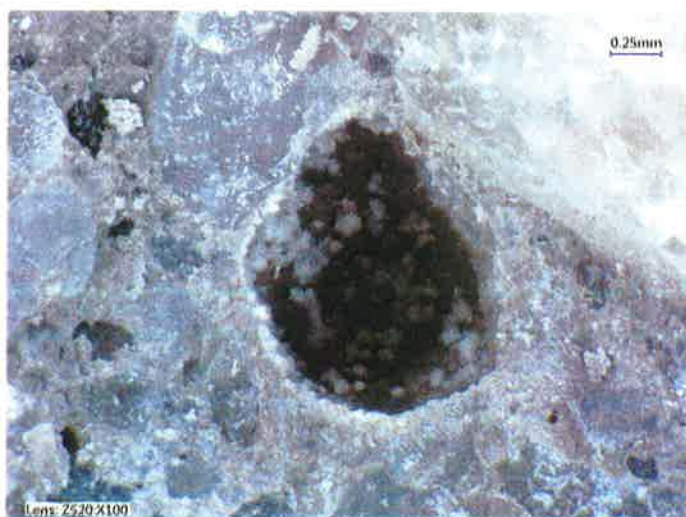
Fot. 28. Próbką 1118/19 – górna warstwa betonu, widoczny jest por powietrzny [7]

W strukturze betonu, pory powietrzne oraz nieregularne pustki występują w zmiennych ilościach, nie wykazując pod względem wielkości i kształtu związku z warstwą betonu. Owalne pory powietrzne osiągają wielkość do 3 mm (fot. 28 i 29). Nieregularne pustki koncentrują się głównie pod ziarnami kruszywa (pory sedimentacyjne), zwłaszcza bazaltowymi i żwirowymi. Osiągają nawet długość 1 cm (fot. 30).

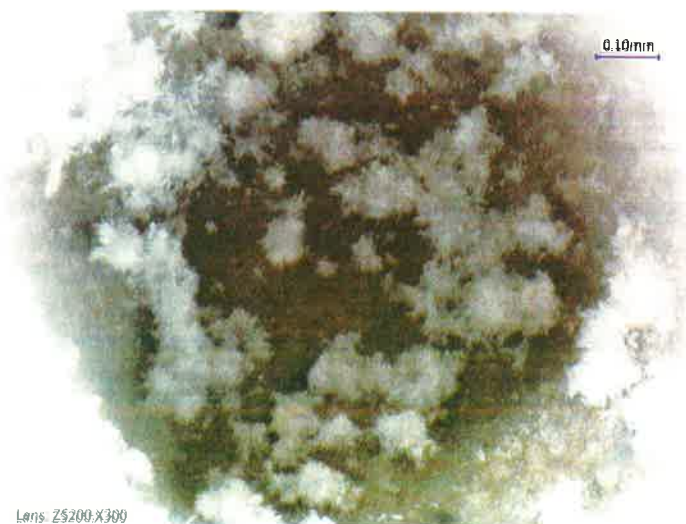
Fot. 29. Próbką 1118/19 – górna warstwa betonu, widoczny por powietrzny z mineralizacją (być może ettringit) na ściankach [7]

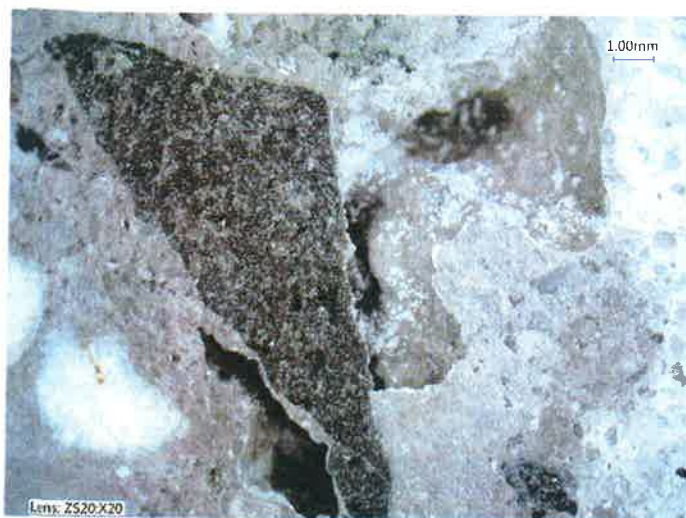
Fot. 30. Próbką 1118/19 – górna warstwa betonu, widoczne nieregularne pustki przy ziarnie bazaltu [7]

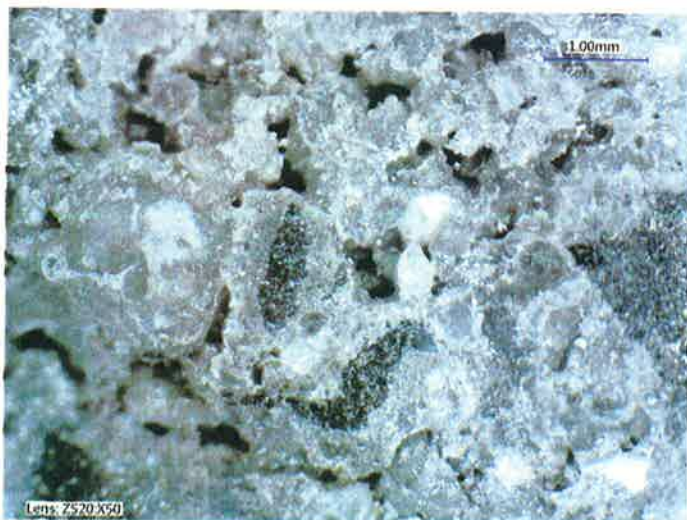
Fot. 31. Próbką 49/20 – dolna warstwa betonu, widoczna porowata struktura betonu [7]

Wyjątkowo dużą ilością nieregularnych pustek charakteryzuje się beton z dolnej warstwy w próbce 49/20, co może być efektem niewystarczającego zawibrowania (fot. 31).
